## **Umweltbericht**

# **Spezielle artenschutzrechtliche Prüfung (saP) Eingriff-Ausgleichs-Bilanzierung**

**Bau und Betrieb einer schwimmenden Photovoltaikanlage auf dem Waldmattensee Kippenheimweiler, Stadtgebiet Lahr, Ortenaukreis**

**Vogel-Bau GmbH  
Dinglinger Hauptstraße 28  
77933 Lahr/Schwarzwald**

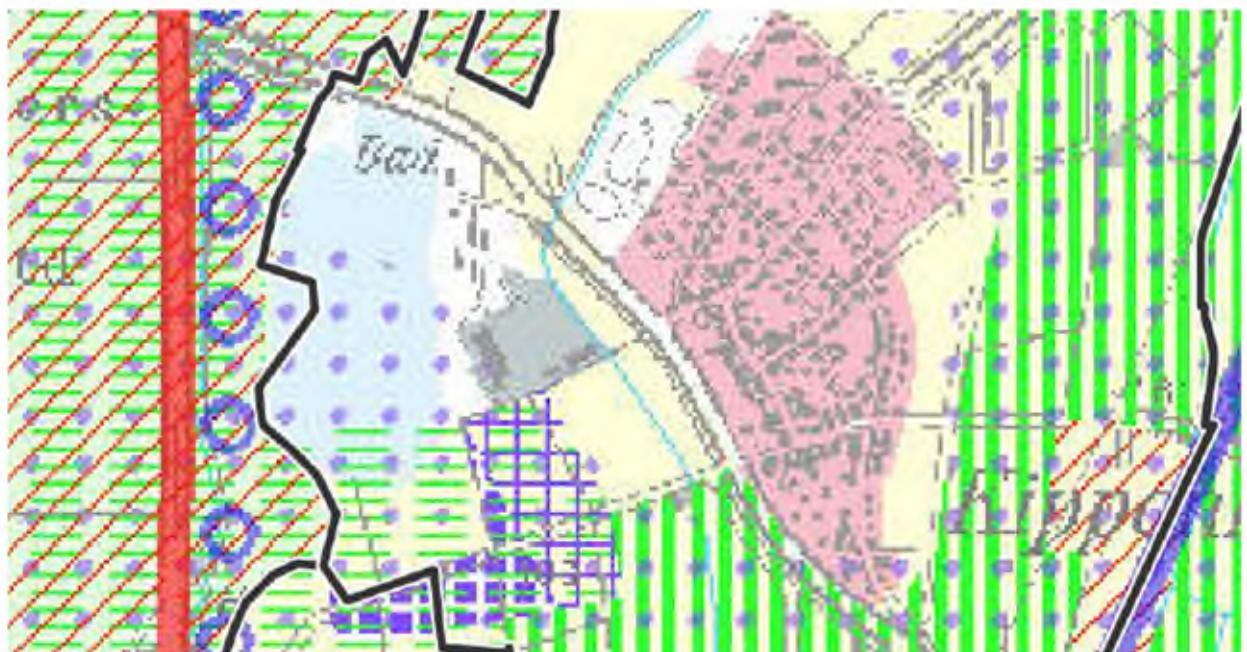
Abbildung 2: Auszug Raumnutzungskarte Regionalplan Südlicher Oberrhein (Stand Juni 2019), ohne Maßstab

Für den Geltungsbereich des Bebauungsplans (= ca. bestehender Baggersee, ohne Badebereich Nordufer) gilt der Regionalplan Südlicher Oberrhein (rechtskräftig seit dem 22.09.2017). Im derzeit gültigen Regionalplan wird der Geltungsbereich als „Kernfläche, Trittsteine und Verbundkorridore des Biotopverbunds“ (nachrichtliche Darstellung aus dem Generalwildwegeplan Baden-Württemberg sowie aus der Regionalen Biotopverbundkonzeption Südlicher Oberrhein) dargestellt (s. violette Punktschraffur in Abbildung 2).

Der südliche Teil des Geltungsbereichs ist als „regionaler Grünzug“ (Vorranggebiet) dargestellt (s. grüne Querschraffur in Abbildung 2).

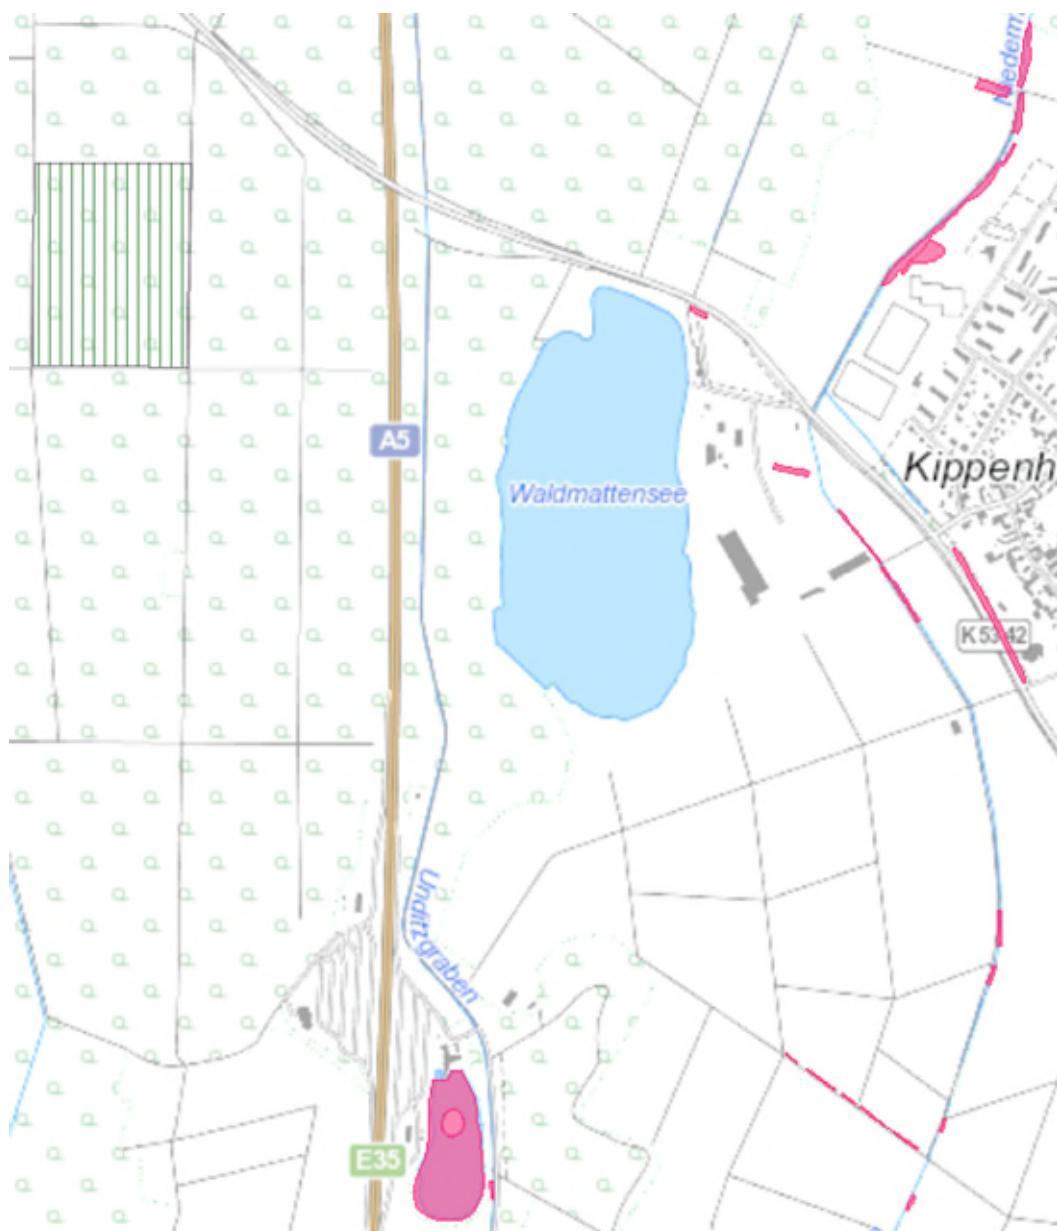
Abbildung 3: Waldmattensee, geschützte Biotope (rot) sowie Schonwald „Kaiserwald“ (schwarze Schraffur). Quelle: Karten-Viewer LUBW

Der Waldmattensee Kippenheimweiler liegt außerhalb von Schutzgebieten (s. Abbildung 3).

Im weiteren Umfeld kommen geschützte Biotope vor. Es handelt sich überwiegend um Gehölzbestände entlang von Verkehrswegen bzw. an Gräben zwischen Baggersee und Kippenheimweiler (s. Abbildung 3). Im Süden ist der Weiher an der Autobahnrasstätte Mahlberg ebenfalls geschütztes Biotop.

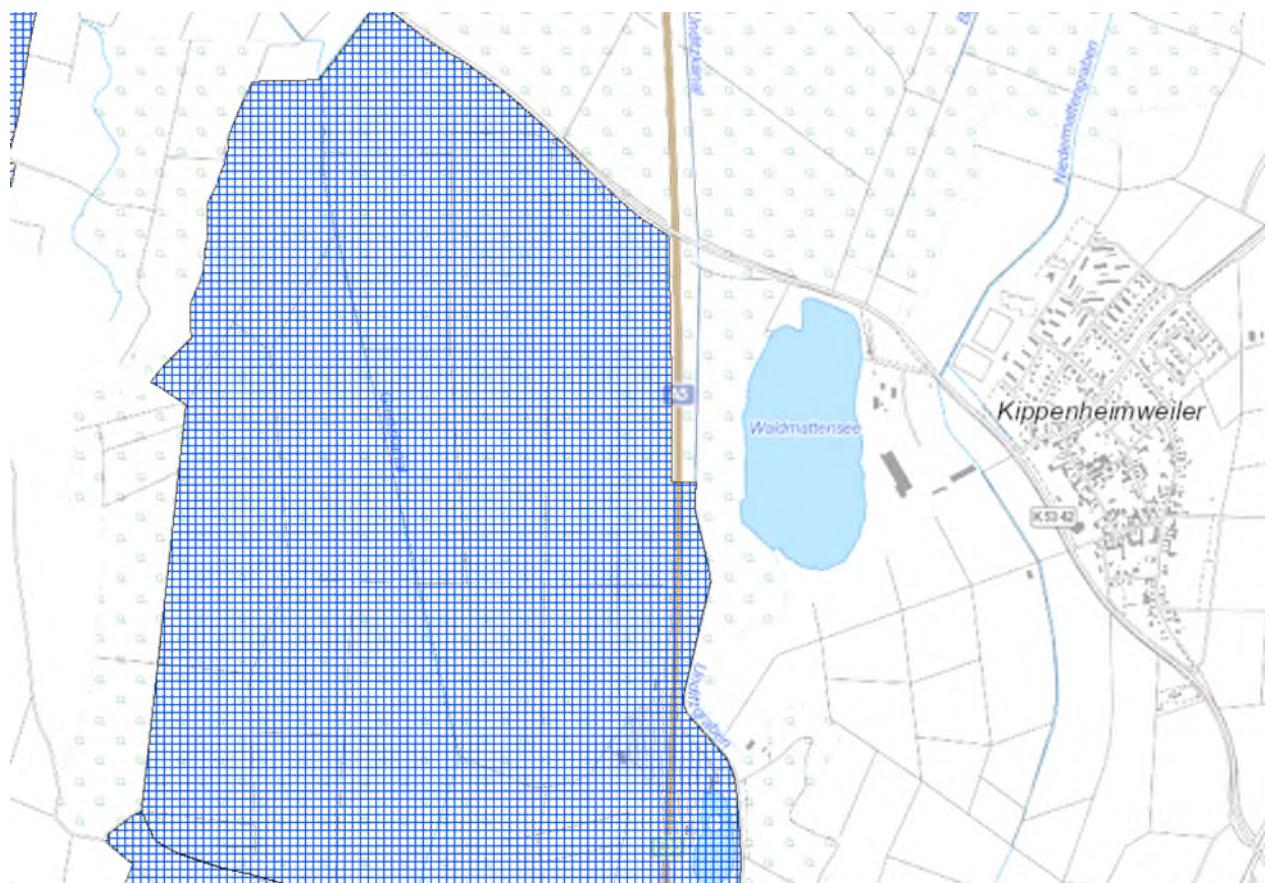
Abbildung 4: Lage von Wasserschutzgebieten (blau) in der Umgebung des Waldmattensees

Ca. 115 m westlich des Baggersees liegt an der Autobahn das Wasserschutzgebiet (WSG) „Lahr – Kaiserwald“ (324 ha). Die WSG-Zonen I und II liegen dabei in ca. 550 m Entfernung zum Baggersee im NW des WSG.

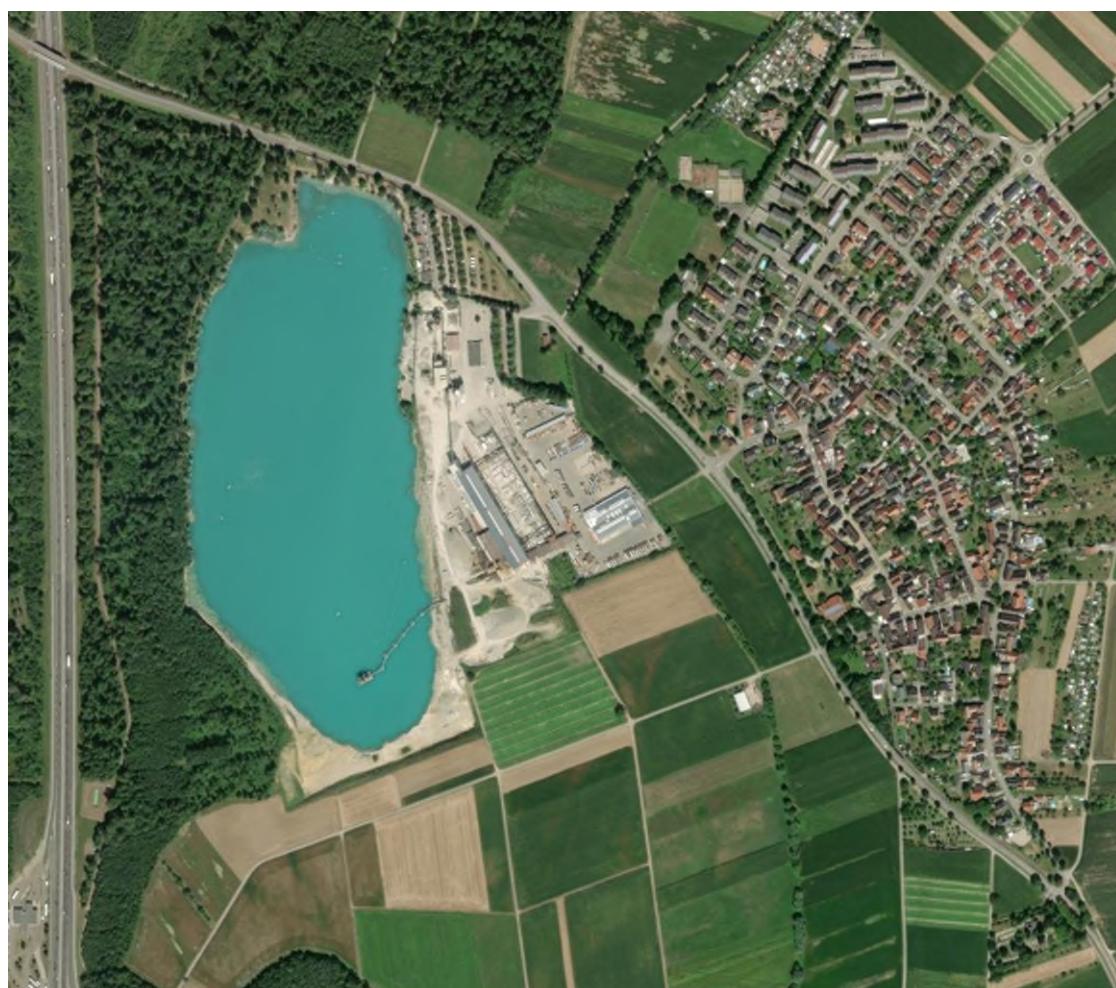
Abbildung 5: Luftbild des Waldmattensees und seiner Umgebung (Quelle: Esri Satellite)

Einsehbarkeit (vgl. Abbildungen 5-7):

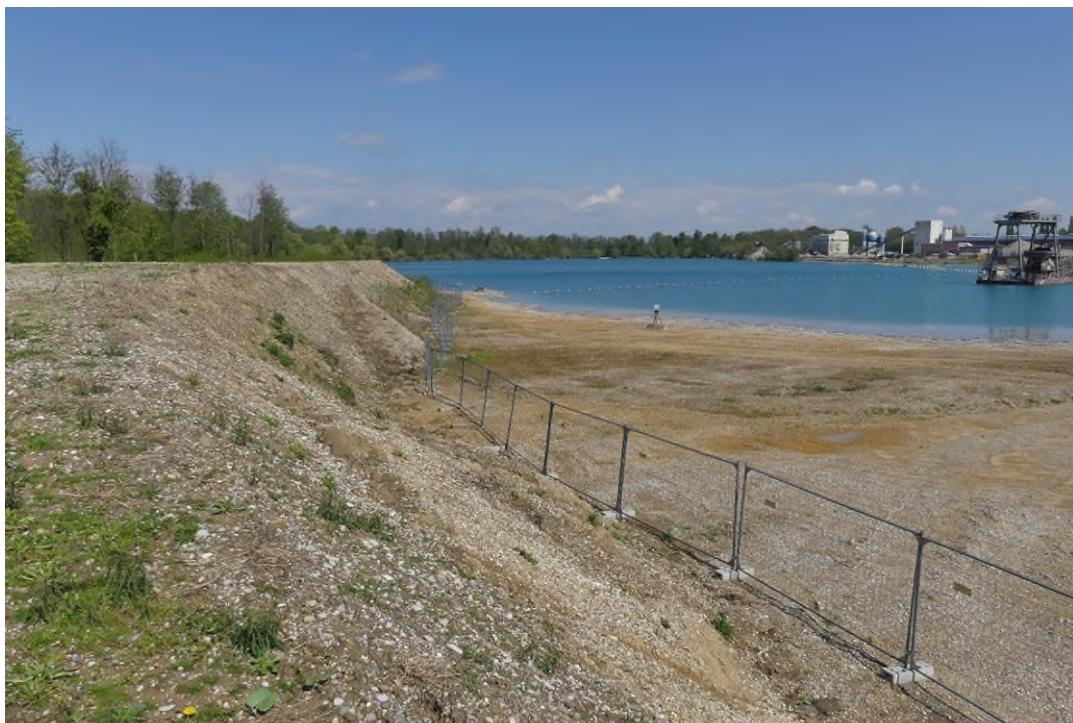
Abbildung 6: Blick von Süden auf den See, mir Bewaldung im Westen, Gewerbe im Osten, Randwall im Süden

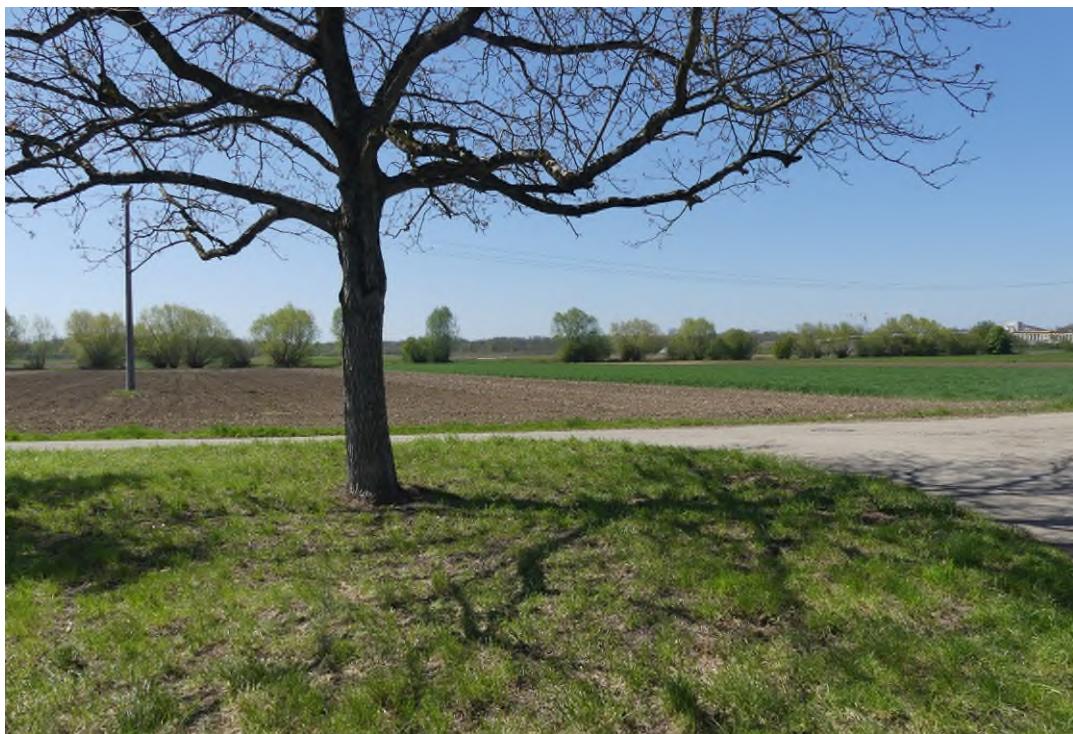
Abbildung 7: Blick vom südlichen Ortsrand Kippenheimweiler nach NW, Richtung Baggersee, rechts im Bild das Gewerbegebiet

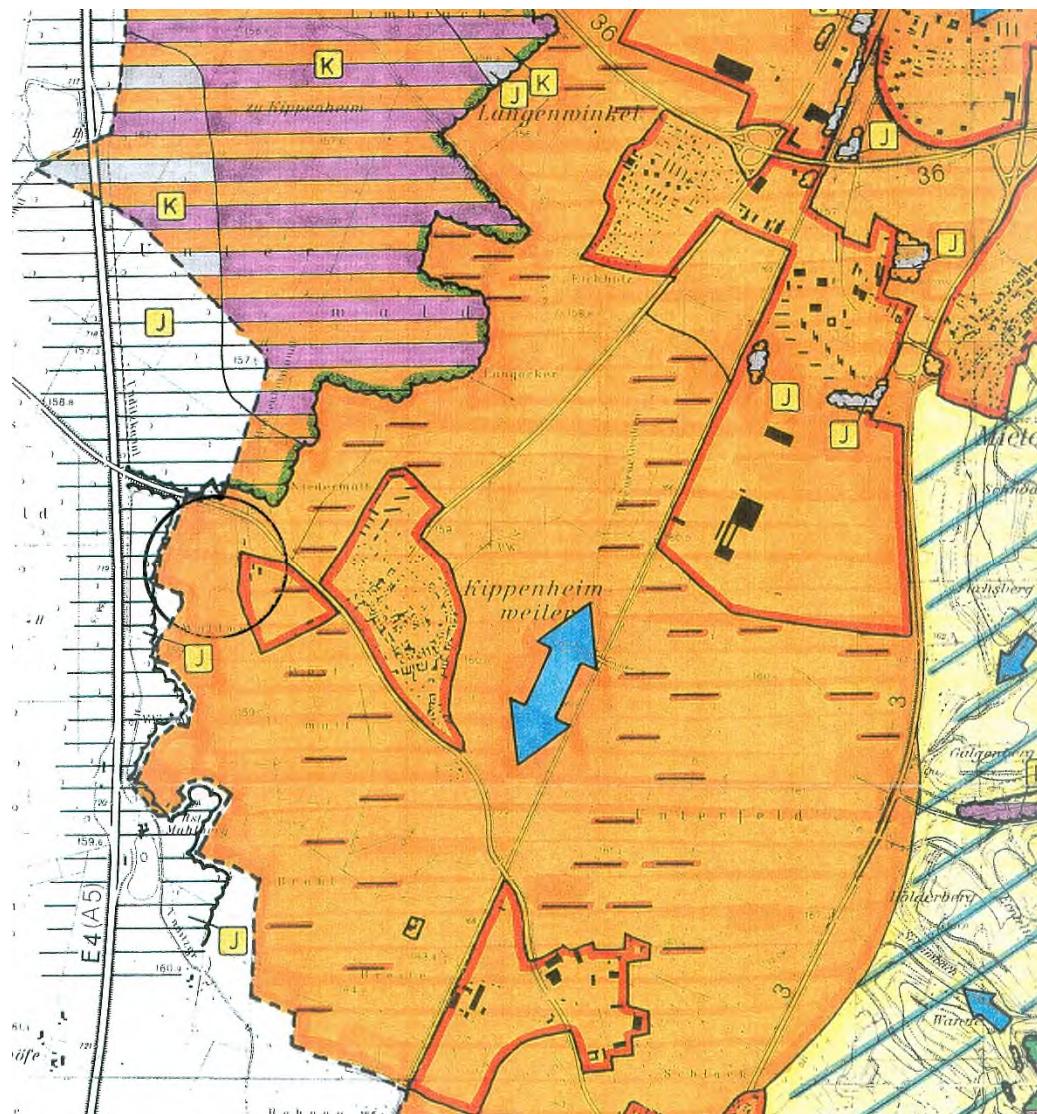
Abbildung 8: Karte „Klima“ aus dem Landschaftsplan Lahr

Die Klimakarte in Abbildung 2 zeigt die lokalklimatischen Gegebenheiten in der Umgebung des Plangebiets (Auszug Klimakarte, Landschaftsplan Lahr).

Das Plangebiet liegt in ebener Fläche auf einer Höhe von ca. 160 m üNN. Im Osten befindet sich auf gleicher Höhenlage die Ortsbebauung von Kippenheimweiler, dahinter steigen in einer Entfernung von ca. 3 km die Lahr-Emmendinger Vorberge an, deren Kaltluft hangabwärts in die Ebene einfließt (s. blaue Schraffur im Osten, Abbildung 8). Im Westen und Norden liegt der Kaiserswald/Unterwald, größtes lokales Frischluftentstehungsgebiet zwischen dem Rhein und den Vorbergen. Großflächige landwirtschaftliche Nutzflächen, die in strahlungsarmen Nächten Kaltluft produzieren, schließen sich im Osten und Süden an.

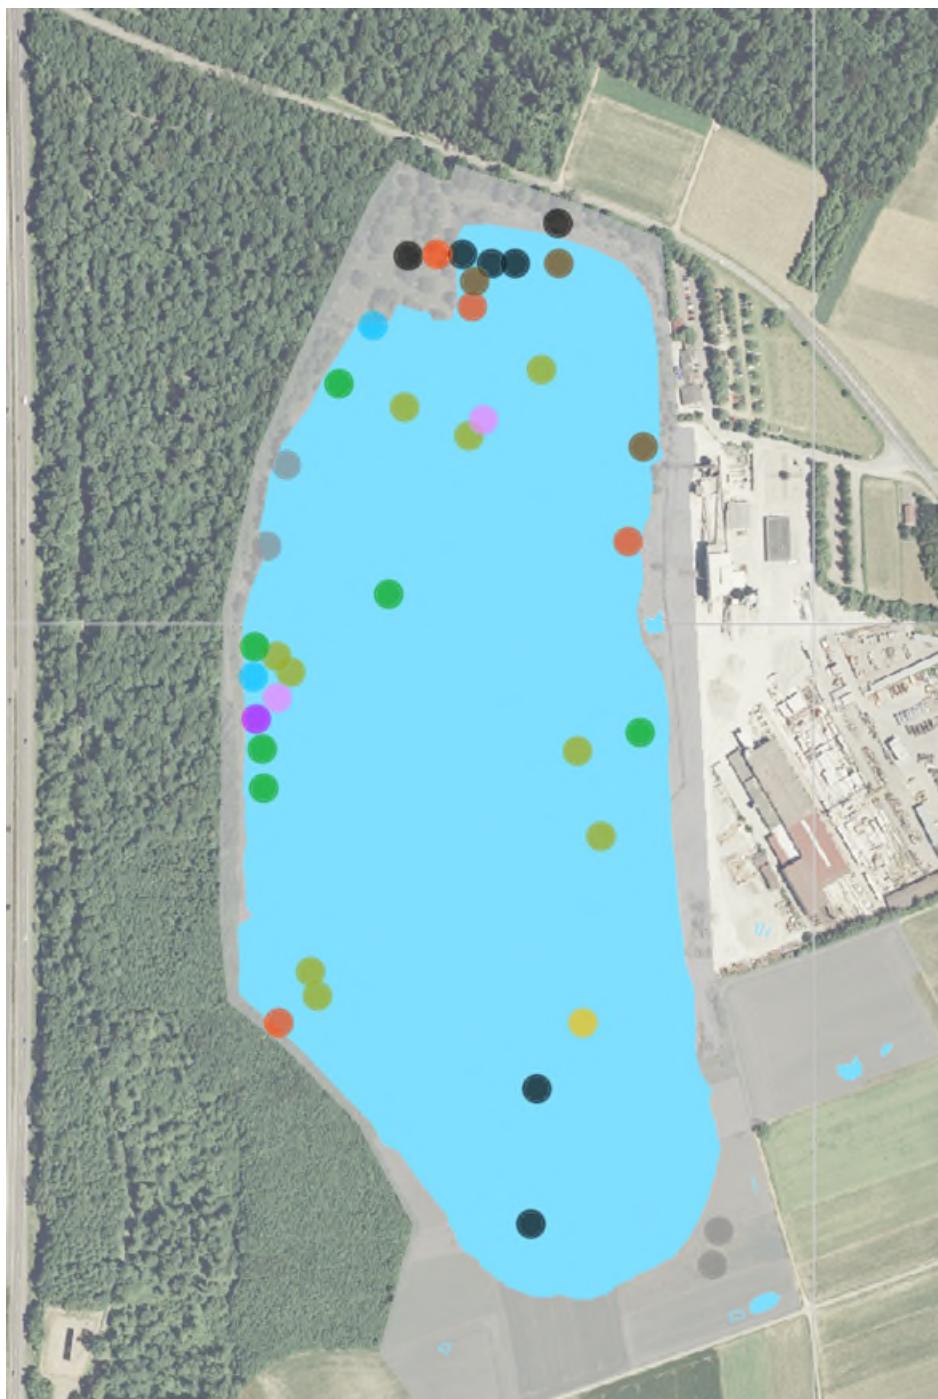
Abbildung 9: Beobachtungspunkte von Wasservögeln auf dem Waldmattensee im Winterhalbjahr 2023/24

oliv = Haubentaucher, schwarz = Höckerschwan, grün = Stockente, braun = Blässhuhn

grau = Graureiher, gelb = Lachmöwe, rot = Nilgans, blau = Eisvogel

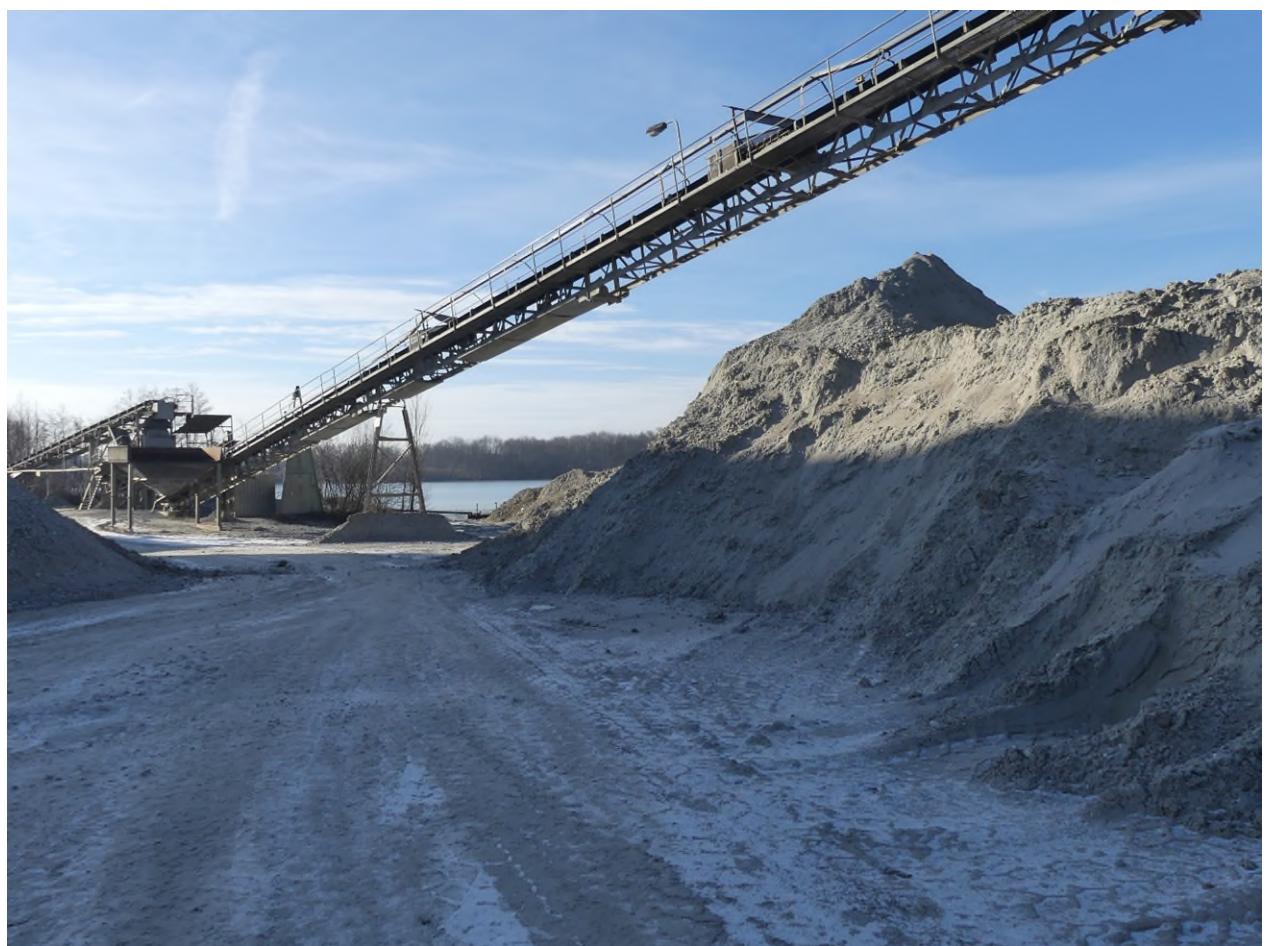
Abbildung 10: Blick von NO auf die geplante Montagefläche (aktuell = Sandlager + Betriebsstraße)

Durch die PV-Anlage und ihre Montagefläche wird die Art nicht betroffen. Die geplante Montagefläche am Ostufer ist als Lebensraum nicht geeignet (vegetationslose, häufig gestörte Lager- / Verkehrs-/Betriebsfläche (s. Abbildung 10).

Für die Montage der Anlage ist am Ostufer des Baggersees, im Bereich des Kieswerks, zeitweilig eine „Montagefläche“ vorgesehen (ca. 0,16 ha, s. Plan U23-0701/1). Hier handelt es sich aktuell um eine vegetationsarme Lagerfläche für Kies und Sand.
